SERVICE BULLETIN NO. / TECHNISCHE MITTEILUNG NR. MSB817-58

G 109, all S/N
G 109B, all S/N

ATA 55-30: Vertical Stabilizer
Inspection of the vertical stabilizer nose plate for corrosion

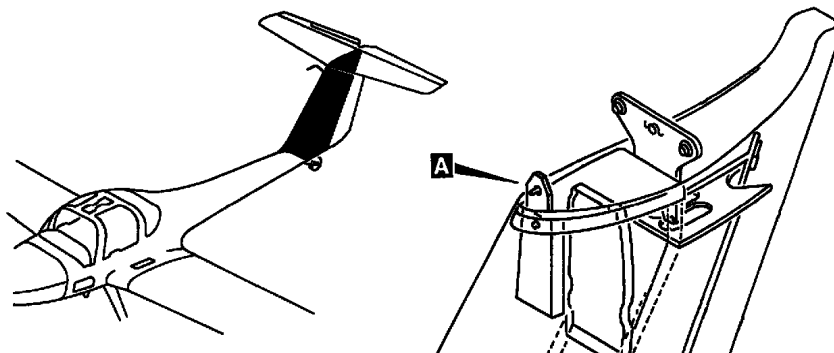
Fig. / Abb. 1

Grob received a report where the vertical stabilizer nose plate P/N 109-2160.01 (Fig. 1) was found heavily corroded.

The concerned aircraft was located near to the seaside and therefore exposed to a salty environment.

Grob erhielt einen Bericht, bei dem eine schwere Korrosion am Seitenleitwerks-Nasenblech 109-2160.01 (Abb. 1) festgestellt wurde.

Das betroffene Flugzeug wurde in Meeresnähe betrieben und war deshalb einer salzhaltigen Umgebung ausgesetzt.

As a precautionary action the inspection of the nose plate P/N 109-2160.01 for corrosion is mandatory and, if corrosion is determined, the exchange of the concerned nose plate against a new part made is mandatory.

Als Vorsichtsmaßnahme wird eine Überprüfung des Nasenbleches 109-2160.01 auf Korrosion angeordnet und, falls Korrosion festgestellt wird, ist der Austausch des Nasenbleches gegen ein Neuteil erforderlich.

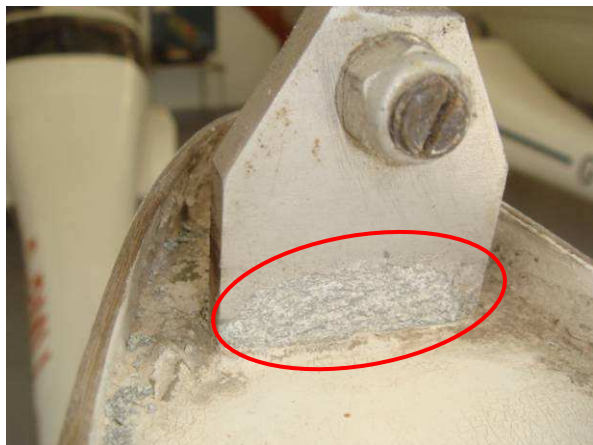
| 1.8.3 | Check front and rear side from top of the nose plate for corrosion (see Fig. 2) and flaking (see Fig. 3). | Die Vorder- und Hinterseite des Nasenbleches von oben auf Korrosion (siehe Abb. 2) und Abplatzung (siehe Abb. 3) überprüfen. |

Fig. / Abb. 2
Corroded nose plate
Korrodierte Nasenplatte

| 1.8.5 | If any corrosion and/ or flaking is detected the nose plate has to be replaced IAW R1817-009 before the next flight. | Falls Korrosion und/ oder Abplatzungen festgestellt werden, ist das Nasenblech gem. Reparaturanleitung R1817-009 vor dem nächsten Flug auszutauschen. |

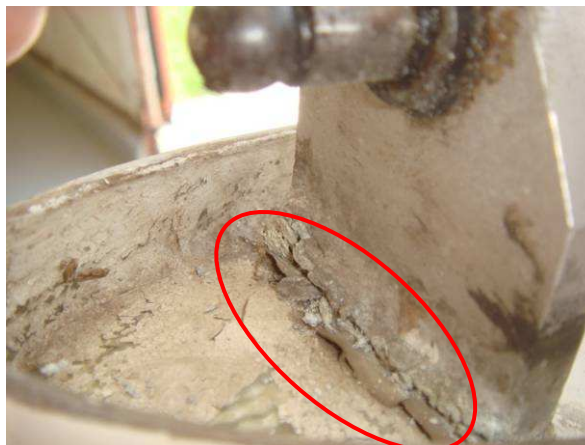
Fig. / Abb. 3
Flaking
Abplatzungen

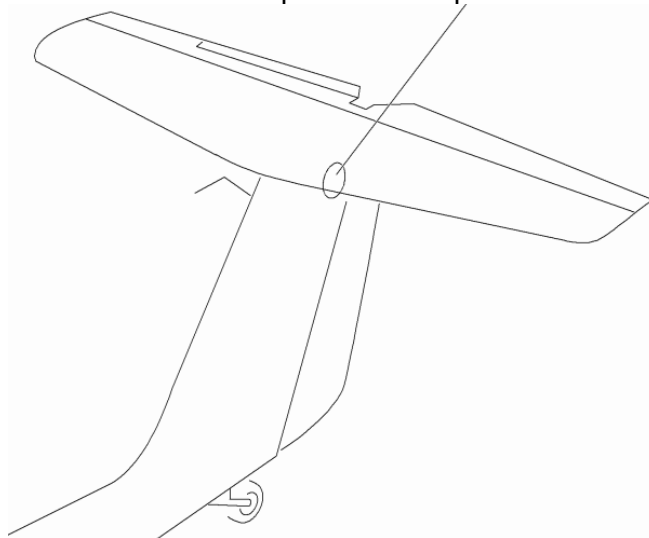
Fig. / Abb. 4

Note: If the access panel (Fig. 4) is not already installed (G 109 all S/N, G 109B S/N 6200-6339) the access panel has to be installed IAW MSB817-60 prior to further actions.

| 1.8.2 | Remove access panel at the LH stabilizer side (see Fig. 4) and inspect nose plate from below for corrosion using a mirror. Fig.5 shows a corroded nose plate after removal. | Den Inspektionsdeckel links an der Seitenflosse (siehe Abb. 4) entfernen und Nasenblech von unten mit Hilfe eines Spiegels auf Korrosion überprüfen. Abb. 5 zeigt ein korrodiertes Nasenblech nach Ausbau. |

Access panel LH/ Inspektionsdeckel links
